Le 19 juillet 2019

Objet : Inspection des classes modulaires préfabriquées au 750, rue Principale à Casselman

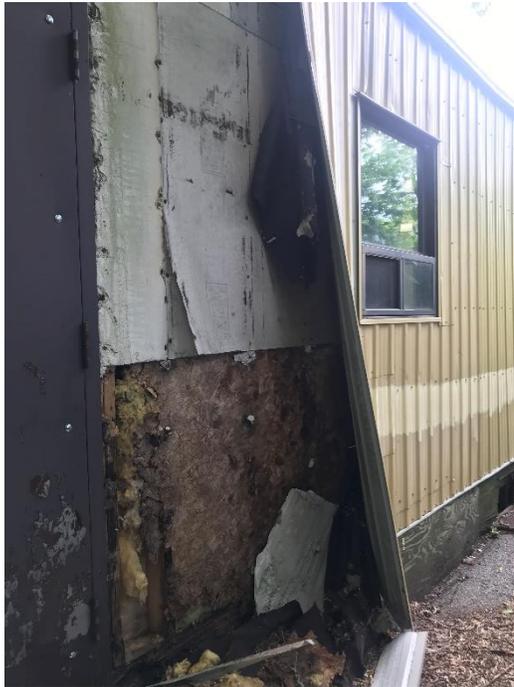
Dollard, tout près de la porte, on note des dommages majeurs à la solive de rive, la lisse basse, les montants du mur, les panneaux de copeaux et l'extrémité des solives de plancher. On voit des dommages par l'eau. Les pièces de bois énumérées ci-haut sont toutes dans un état de dégradation majeure. Les photos 4831, 4828 et 4829 montrent ces dommages.

Photo 4831 – Dommages structuraux mur arrière

La démolition des 4 locaux inspectés est recommandée pour la santé et la sécurité des occupants.

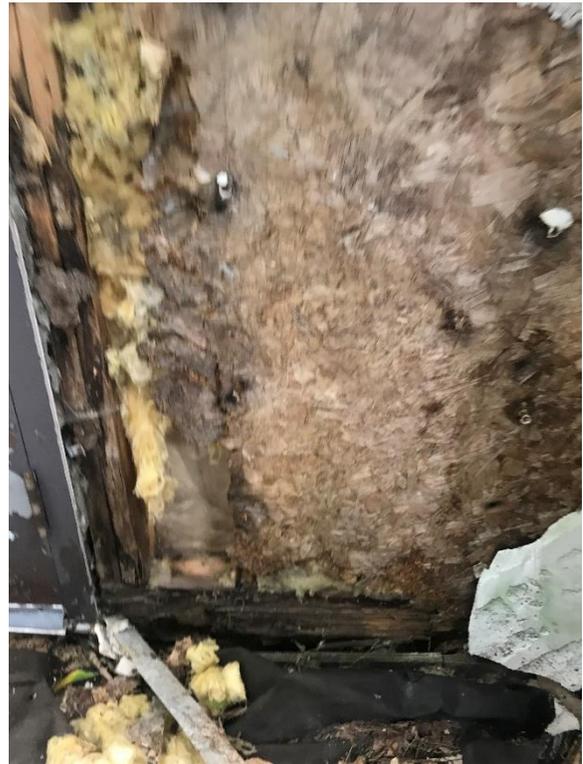
Photo 4828 – Dommages structuraux mur arrière

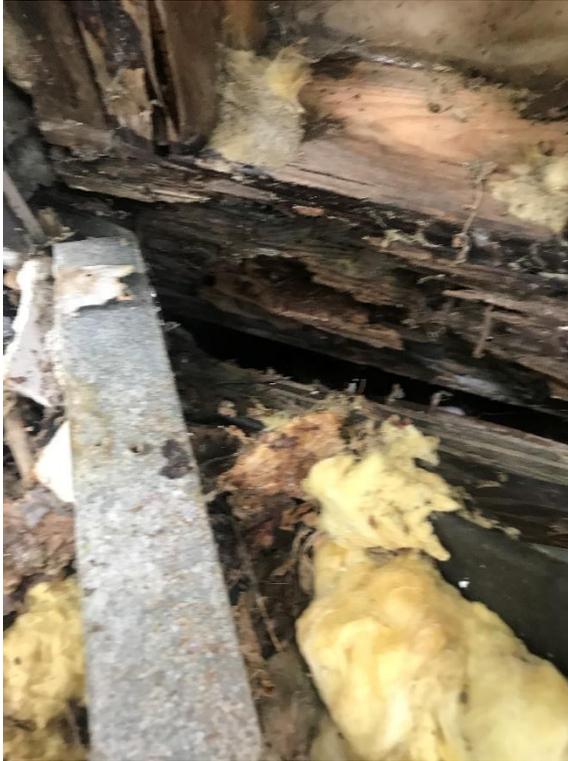
Photo 4829 – Dommages structuraux mur arrière

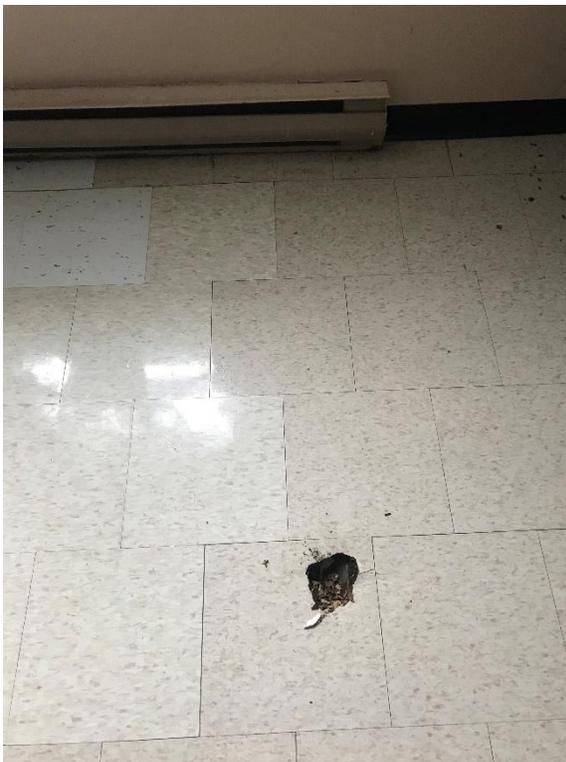
la faiblesse de la structure de plancher. À l'endroit du trou, on peut apercevoir que le platelage est complètement pourri. De plus, en marchant sur le plancher on perçoit que la structure se déplace sous notre poids ce qui indique qu'elle est très endommagée et potentiellement dangereuse pour l'occupation.

Photo 4837 – Dommages au plancher – trou et pourriture du platelage

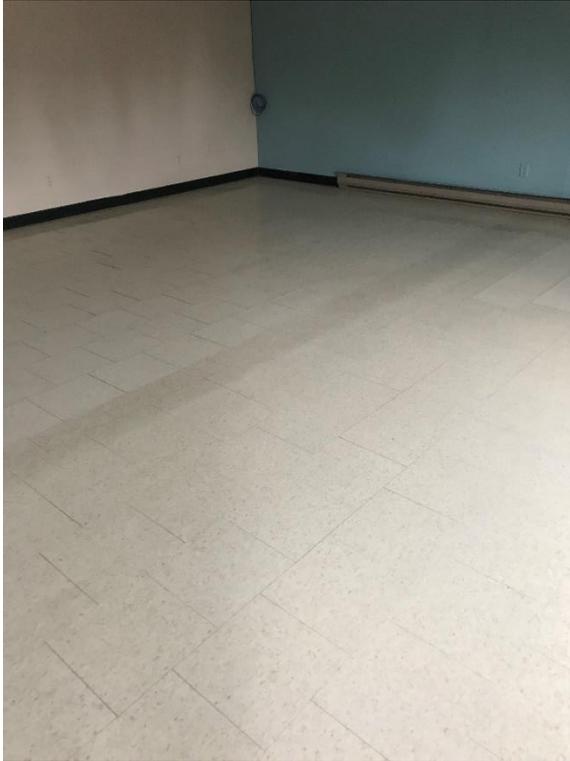
Les poutres sont déformées probablement à cause des charges qui leur sont imposées qui sont trop importantes et à cause des conditions d'humidité. Les poutres et les colonnes sont sous dimensionnées et l'inspection a démontrée que plusieurs de ces éléments présentent des dommages par l'humidité.

Photo 4839 – Dommages au plancher – dépression dans les solives et bosse à la poutre

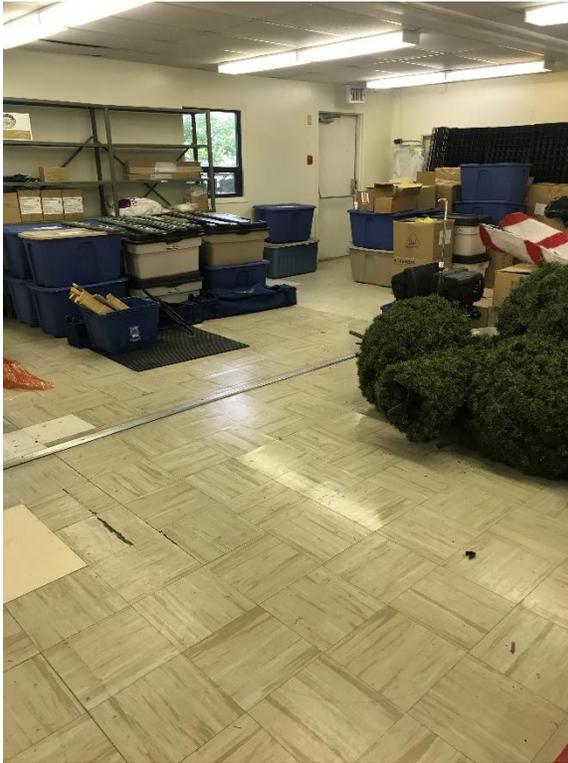
Photo 4840 – Dommages au plancher – dépression dans les solives et bosse à la poutre
